ALÇI SIVA UYGULAMALARINDA ÇIKABİLECEK  
SORUNLAR  
VE  
ÇÖZÜMLERİ

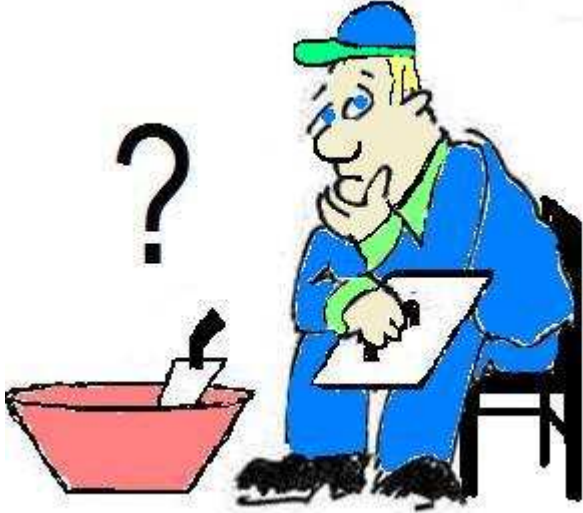
### 1.1 ERKEN DONMA OLMASI

Hazırlanmış perlitli sıva alçısı erken donma gösteriyorsa, gerekli temizlik şartlarına uyulmamış, gerekli alçı su oranına dikkat edilmemiş ve gereğinden fazla karıştırma yapılmıştır.

Perlitli sıva harcının erken donmaması için torba üzerinde yazan su/alçı oranına dikkat edilmeli

Alçı suya sepelendikten sonra bir süre suyu emmesi beklenmeli, malzeme çok uzun süre ve yüksek devirli makinelerde karıştırılmamalı, harcın hazırlandığı su ve malzemeler temiz olmalıdır. Malzeme karıştırıldıktan sonra üzerine su ya da alçı eklenmemelidir. 25 C'nin üzerindeki sıcaklıklarda erken donma gözlenebilir.

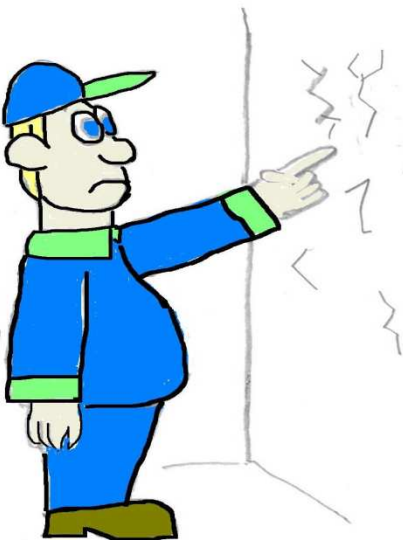
### 1.2 ÇATLAKLAR OLUŞMASI

Sıva duvara sürüldükten sonra çatlaklar oluşuyor ise sıvanın sürüldüğü duvar farklı su emme kapasitesine sahip olabilir, duvarın düz olmama sebebi ile sıva kimi yerlere kalın kimi yerlere ince sürülmüş olabilir, bina statik olmadığından oturma yapmış olabilir.

Bu sorunları ortadan kaldırmak için sıva yapılmadan önce duvar ıslatılmalı suya doyması sağlanmalıdır. Farklı su emme kapasitesine sahip bölgelerde örneğin

beton kısım ve tuğla kısmın birleşme noktalarında sıva filesi kullanılmalıdır. Ortam sıcaklığının en az 5 C olması gereklidir. Binanın oturmasından kaynaklanan çatlama sorunlarını gidermek için sıva filesi kullanılması büyük fayda sağlayacaktır. Duvarın düzgün olmaması durumunda duvardaki çukur kısımlar önceden doldurulmalı daha sonra sıva yapılmalıdır. Sıva kalınlığının en az 5-8 mm olması gerekmektedir.

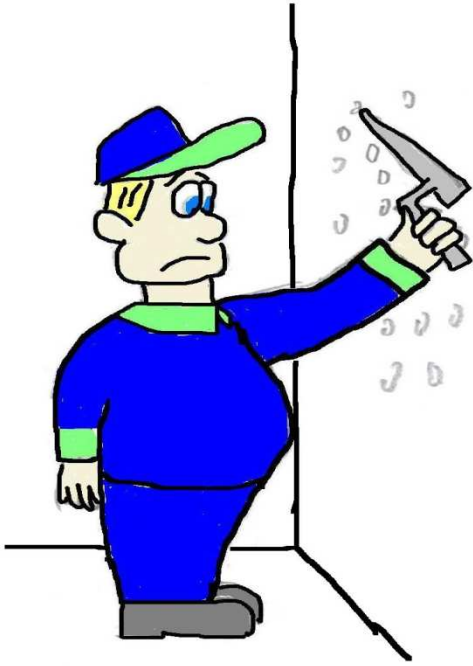
### 1.3 UFALANMA

Sıvanın ufalanmasındaki başlıca sebepler arasında sıvanın içerisine yabancı maddeler eklenmesi (mermer tozu, kum), duvara sürülmeden uzun süre bekletilmesi, hazırlandıktan sonra üzerine su ya da alçı eklenmesi ve sıvanın duvara ince sürülmesi vardır.

Malzemenin içerisine kesinlikle yabancı maddeler katılmamalıdır. Dolgu veya farklı özellik kazandırılmak amacıyla malzemeye katılan yabancı maddeler malzemenin makavemetini düşüreceği gibi ömrünüde kısaltacaktır. Sıva hazırlandıktan sonra uzun süre beklenmeden uygulamaya geçilmelidir.

Malzeme hazırlandıktan sonra üzerine alçı ya da su eklenmemelidir. Tasarruf sağlamak amacıyla sıva ince sürülmemelidir.

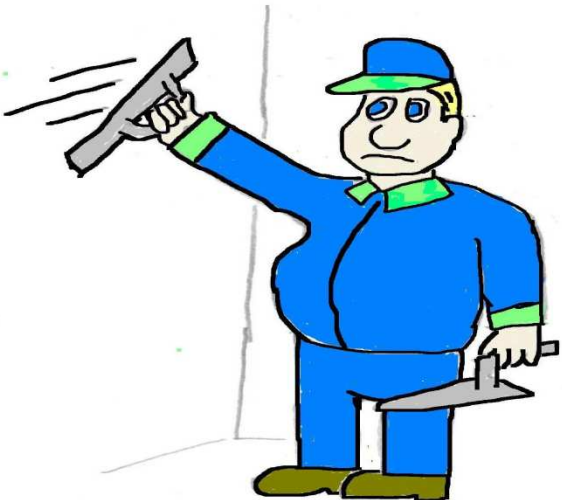
### 1.4 DUVARDA ÇİZİK YAPMASI

Uygulama esnasında perlitli sıvanın duvarı çizmesinin sebepleri arasında ; malzemenin nakliye sırasında ıslanmasıyla katı partiküllerin oluşması, uygulama esnasında sıvanın duvara ince sürülmesi, alt katmandaki sıvadan katı parçacıkların kopması ve alçının hazırlanmasında temizliğe dikkat edilmeyerek içerisinde parçacıklar bulunan kirli su kullanılması vardır.

Sıvanın duvarda çizik yapmaması için nakliye esnasında torbaların ıslanmamasına, nem almamasına dikkat edilmelidir. Eger malzeme ıslanmışsa elekten geçirildikten sonra suyla karılmalıdır. Ayrıca sıvanın duvara daha kalın sürülmesi gerekir. Harcın karıldığı kabin temiz olmasına dikkat edilmeli ve duvara sürmeden önce duvar temizlenmelidir.

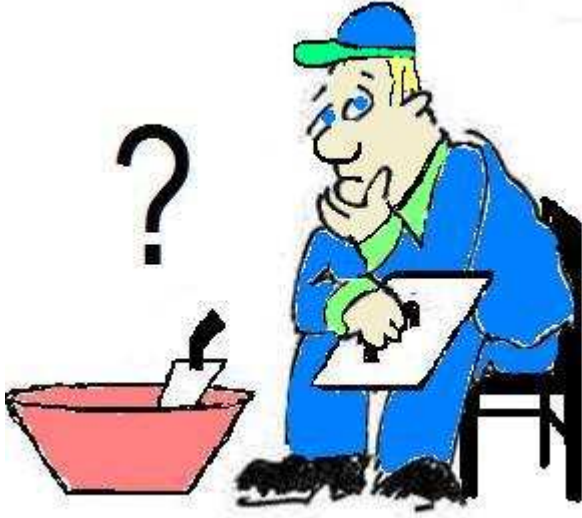
### 1.5 TOPAKLAŞMALAR YAPMASI

Malzemenin karılma esnasında topaklanmalar yapmasının başlıca sebepleri arasında; sıvanın karıldığı kabinin temiz olmaması, kirli su kullanılması, malzeme karıştırıldıktan sonra üzerine kuru alçı ilave edilmiş olması veya harcın içerisine bekletilmiş nem almış, bozulmuş alçının katılması vardır.

Topaklanma olmaması için harcın karıldığı kap ve su temiz olmalı, karma işlemi tamamlandıktan sonra üzerine kuru alçı ilavesi yapılmamalı ve özellikle daha önceden beklemiş nem almış malzeme eklenmemelidir.

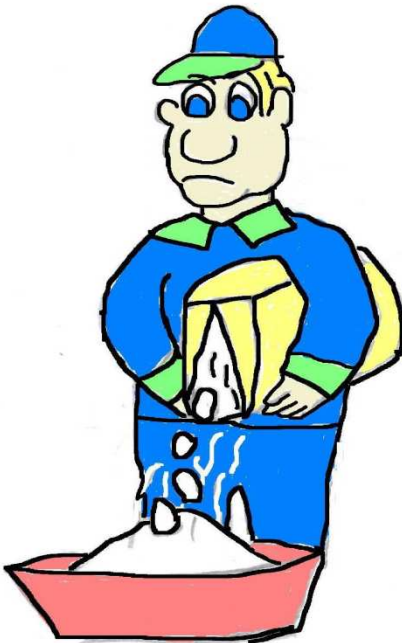
### 1.6 TORBADAN İRİ TANELER ÇIKMASI

Alçı torbasının içerisinde iri taneler çıkmasının sebebi torbanın nakliye sırasında ıslanması, nem alması veya uygun depolama şartlarında korunmamış olmasıdır.

Bu gibi sorunları ortadan kaldırmak için malzemenin nakliyesinde nem olmayan kuru yerde ve en fazla üst üste 20 torba istiflenmesi gerekmektedir.

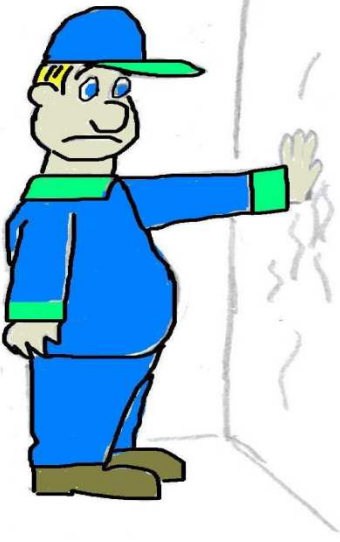
## 1.7 TOZUMA YAPMASI

Uyguma yapılan duvarın çok kuru olması durumunda, su/alçı oranına dikkat edilmediği durumda, sıvanın ince sürüldüğü ve sıva yapılan yerde hava akımının olması halinde sıva tozuma yapar.

ortadan kaldıracaktır.

Sıvanın yapıldığı yerde hava akımının kesilmesi, gerekiyorsa açık olan kapı ve pencerelerin kapatılması gereklidir. Sıvaya başlamadan önce duvar ıslatılarak suya doyması sağlanmalıdır. Sıvanın uygulanan kalınlıktan daha kalın sürülmesi ve su/alçı oranına dikkat edilmesi tozuma problemini

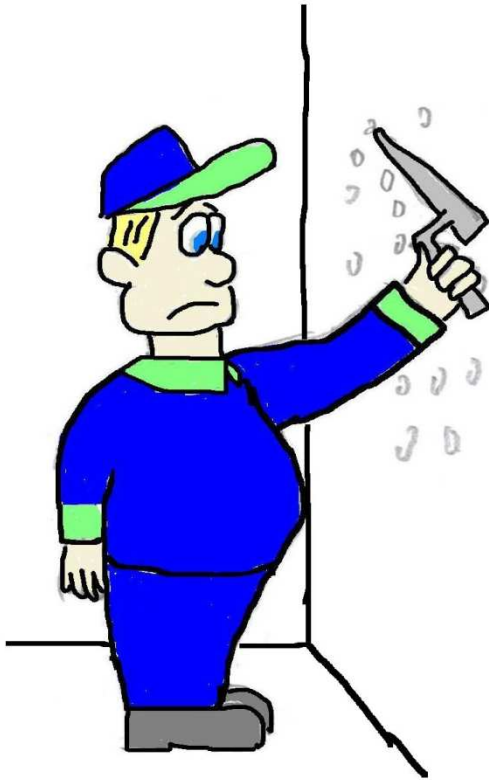
## 1.8 KEPERME YAPMASI

Sıvanın duvarda pütürleşmesine, dökülmesine duvarda tutunmamasına sebep alçının duvara ince sürülmesi, duvarın çok kuru olması sebebiyle alçıdan su emmesi, düzeltmenin geç yapılması olabilir.

Eğer sıvama işlemi sıcak havalarda yapılıyor ise sıvanın yapılmaya başlanmasından önce duvarın sulanması gereklidir. Çünkü duvar ihtiyacı olan suyu alçıdan çekecektir. Eğer alçı duvara ince sürülmüşse aynı keperme olayı gözlenebilir. Bu yüzden alçının duvara en az 5-8 mm kalınlıkta sürülmesi gerekmektedir.

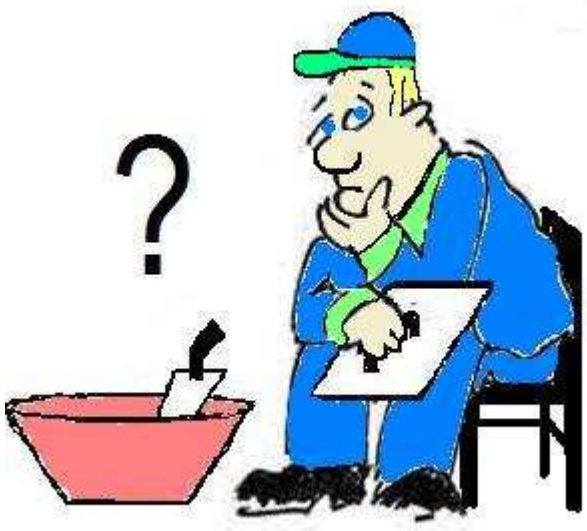
## 1.9 KUSMA YAPMASI

Alçı duvarda kusma yapıyorsa bunun olası nedenleri arasında duvarın kirli olması veya uygulamanın ideal sıcaklık değerlerinin altında yapılmasıyla harç suyunda donma olmasıdır.

alan ısıtılmalıdır.

Duvarda kusmanın engellenebilmesi için sıvaya başlanmadan önce duvarın tozdan, kirden, yağdan temizlenmiş olması gerekmektedir. Ortam sıcaklığının en az 5 C olması gereklidir. Mümkünse sıvanın yapıldığı

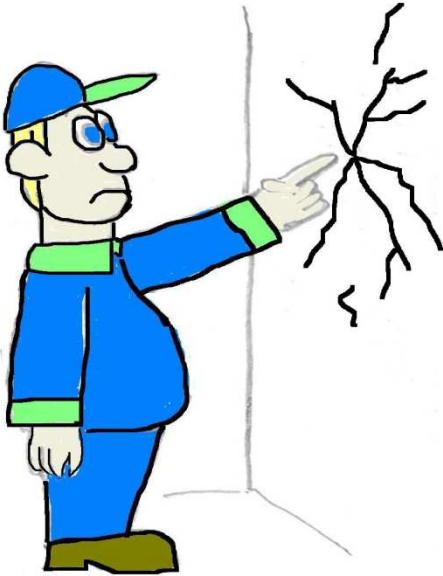
## 1.10 PATLAMA YAPMASI

Alçının patlama çatlama yapmasının en büyük nedenleri arasında duvarın tozdan kirden yeterince temizlenmemiş olması, duvarının sıvaya başlanmadan önce ıslanmamış olması ve alçının altındaki çimento kireç esaslı sıvanın içerisindeki kirecin tam olarak söndürülmemiş olması yatar.

sıvasının uygulanacağı duvarın tozdan kirden arındırılmış olmasına ve duvarın alçının suyunu emmeyeceğine emin olmak gerekir.

Patlama sorununu gidermek için alçı sıvasından önce uygulanmış olan çimento kireç esaslı sıvanın içerisindeki kirecin tam olarak söndürüldüğüne dikkat etmek, alçı

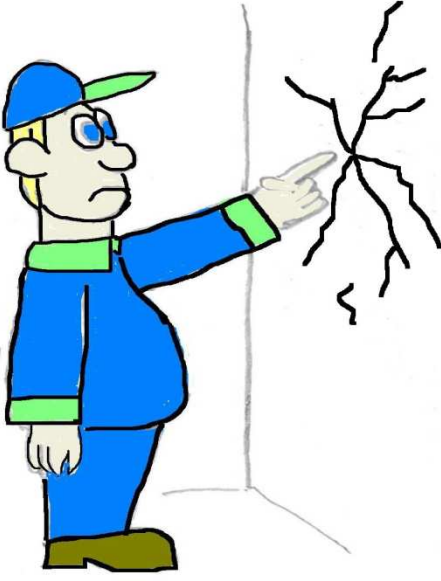
## 1.11 SIVADA ÇİÇEKLENME OLMASI

Sıva alçısının hazırlanmasında kirli su kullanılması sıva alçısında çocuklaşmalar oluşmasına neden olur.

Sıva alçısı hazırlanırken temiz su kullanmaya dikkat edilmeli ve sıva uygulanacak tüm yüzeyin aynı sıcaklıkta olduğundan emin olunmalıdır.

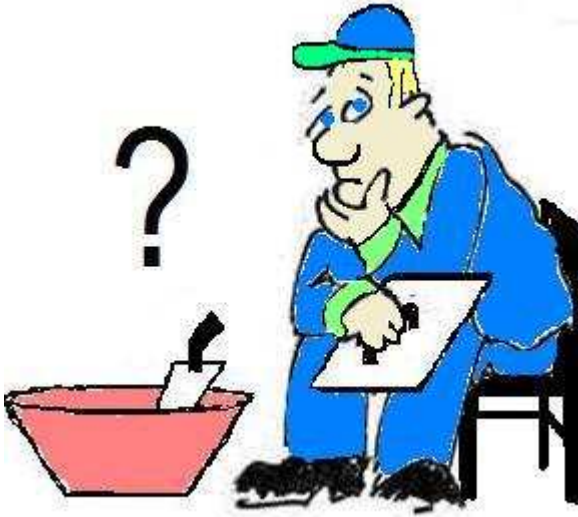
## 1.12 SIVA YÜZEYİNDE TERLEME OLMASI

Uygulama yapılan ortamda fazla nem olması, sıvanın terlemesine neden olur.

Sıvanın yapıldığı yerin mümkün olduğunca kuru havaya sahip olması, gerekirse sıvanın nemin az olduğu saatlerde yapılması terleme sorununu ortadan kaldırır.

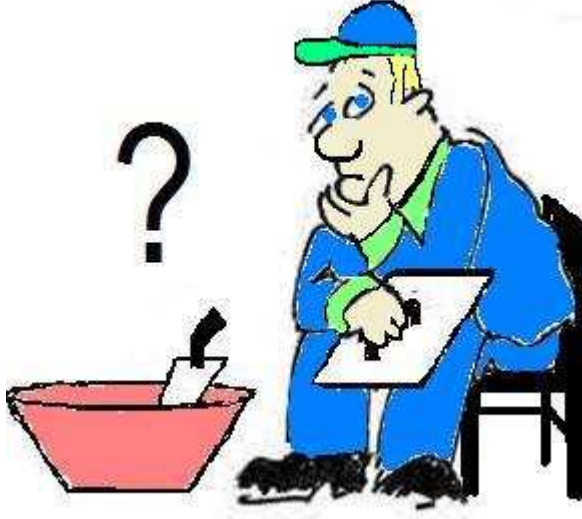
### 1.13 BOYANIN KABARMASI

Sıvanın üzerine uygulanan boyada kabarmalar olmasının nedenleri duvarın tam kurumamış olması ve kirli olmasıdır.

Duvara boya uygulanmadan önce kesinlikle sıvanın tam kurduğundan emin olmak gereklidir. Yüzeydeki kir ve toz temizlenmelidir.

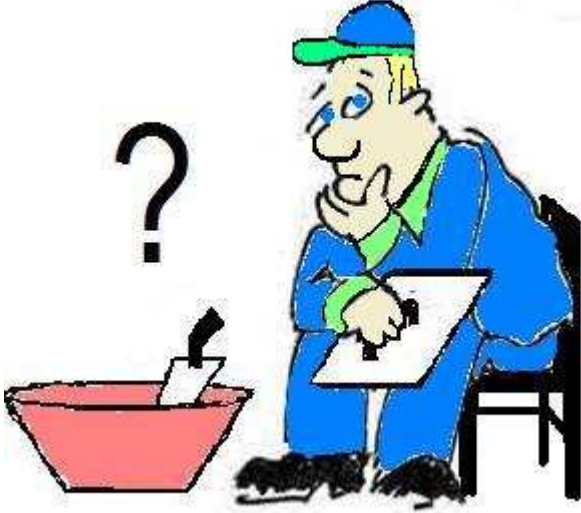
### 2.1 ERKEN DONMA OLMASI

Makine sıva alçısının su/alçı oranına dikkat etmemek erken donma olmasının en önemli etkenidir. Püskürtme makinesinin temiz olmaması, kirli pis su kullanılması, alçının tam ve homojen karıştırılmaması ya da gereğinden fazla karıştırılması da malzemenin erken donmasına sebep olur.

Sıvaya başlanmadan önce püskürtme makinesinin temizliği gözden geçirilmeli, 5,5-6/10 su alçı oranına, kullanılan suyun

temizliğine ve makine sıva alçısının içerisine başka malzemeler katılmamasına dikkat edilmelidir.

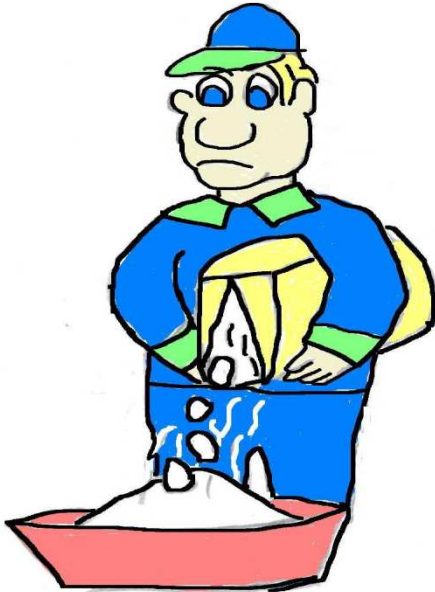
### 2.2 TORBADAN İRİ TANELER ÇIKMASI

Makine sıva alçısı nakliye esnasında ıslanmış veya uygun şartlarda depolama yapılmamış ise torbanın içerisinden iri taneler çıkabilir.

Makine sıva alçısının içerisinden iri taneler çıkıyorsa malzemenin kullanılmadan önce elenmesi gereklidir. Eğer malzeme depoda bekletilecek ise deponun nemden uzak olmasına ve üst üste 20 torbadan fazla istifleme yapılmamasına dikkat edilmelidir.

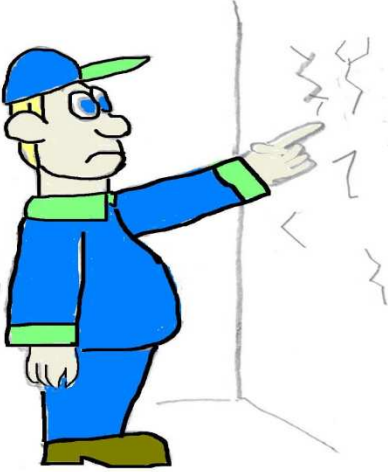
## 2.3 ÇATLAMA YAPMASI

Su alçı oranına dikkat etmemek, uygulama yapılan duvarın kuru ve tozlu olması, binanın oturma yapması ve makine sıva alçısının ince sürülmesi duvarda çatlama sorunlarına yol açar.

Binanın oturma yapmasıyla sıvada çatlakların oluşmasını engellemek için en uygun yöntem sıva filesi kullanmaktır. Özellikle oturmadan dolayı çatlama yapabilecek yerlerin tahmin edilmesi

(Pencere kenarları, kapı kenarları, köşeler) ve buralarda sıva filesi uygulanması bu sorunların çözümünde etken olacaktır. Diğer taraftan su/alçı oranına dikkat etmek, uygulamadan önce duvarı ıslatmak ve alçıyı duvara en az 10mm kalınlıkta uygulamak çatlama sorununu ortadan kaldıracaktır.

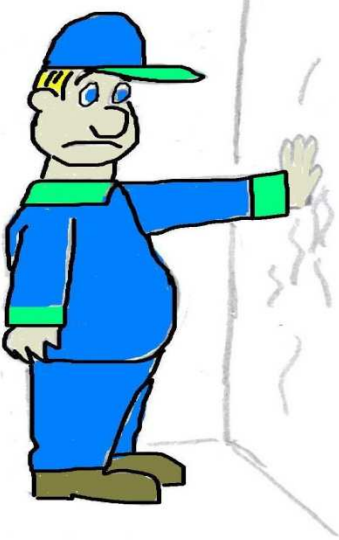
## 2.4 TOZUMA YAPMASI

Makine sıva alçısında su/alçı oranına dikkat edilmeden alçı karılmışsa, sıvanın uygulandığı duvar kuru ve tozlu ise, malzemenin içerisine başka malzemeler eklenmişse, uygulamanın yapıldığı yerin sıcaklığı çok düşükse tozuma sorunu ile karşılaşılabilir.

Makine sıva alçısında su/alçı oranı 5,5-6/10 dur. Bu orana dikkat edilmelidir. Uygulama esnasında duvarın alçının suyunu emmeyecek şekilde ıslatılmış ve tozdan arındırılmış olması, makine sıva alçısının içerisine başka maddeler katılmamış olması

ve sıvanın uygulandığı yerin çok soğuk olmaması dikkat edilmesi gereken hususlardandır.

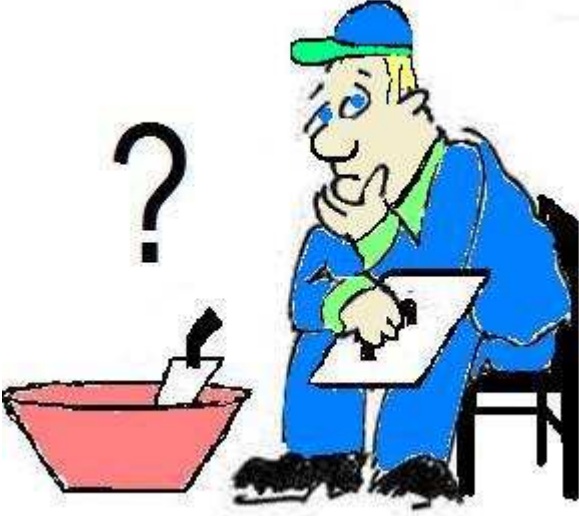
## 2.5 DUVARDA SARKMA YAPMASI

Makine sıva alçısının duvarda sarkmasının başlıca nedenleri su alçı oranına dikkat etmemek ve uygulamanın çok kalın yapılmasıdır. Sıvanın fazla kalın sürülmesi alçının duvarda tutunmasını azaltacak ve sarkmalara neden olacaktır.

Duvarda sarkma yaşanmaması 5,5-6/10 su alçı oranına dikkat edilmeli ve tek katlı yapılan sıvanın çok fazla kalın sürülmemesi gereklidir.

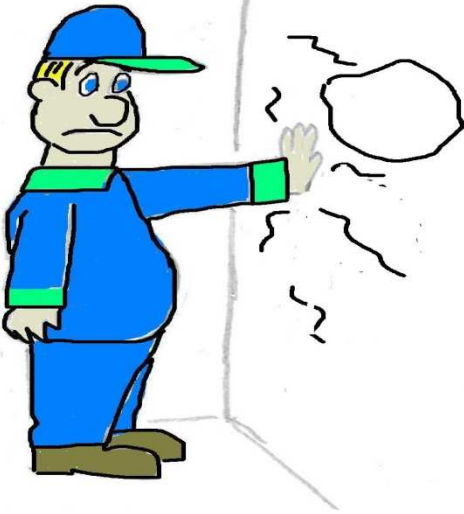
## 2.6 BÖLGESEL DONMALAR OLMASI

Makine sıva alçısının tam ve homojen olarak karıştırılmaması, su alçı oranına dikkat etmemek duvarda bölgesel donmalar olmasına etkindir.

Makinenin karıştırmayı sağlayan parçalarının temizliğine dikkat edilmeli ve iyi karıştırıldığına emin olunmalı, malzemenin 5,5-6/10 su alçı oranında çalıştığı kontrol edilmelidir.

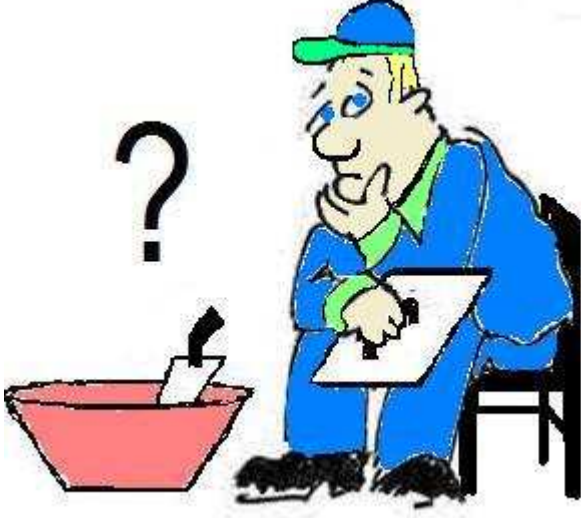
## 2.7 DUVARDAN KOPMA OLMASI

Uygulama yapılan duvarın yağlı, tozlu, kirli, kuru olması ve yeterince pürüzlü olmaması kopmalara neden olur.

sağlanabilir.

Makine sıva alçısı duvara sürülmeden önce duvarın temizlenmeli tozdan kirden arındırılmalıdır. Duvarın alçının suyunu emmemesi için duvar önceden ıslanmalı hatta gerekiyorsa çekiç ve benzeri aletlerle duvarda yaralar açarak sıvanın duvardan kopmaması

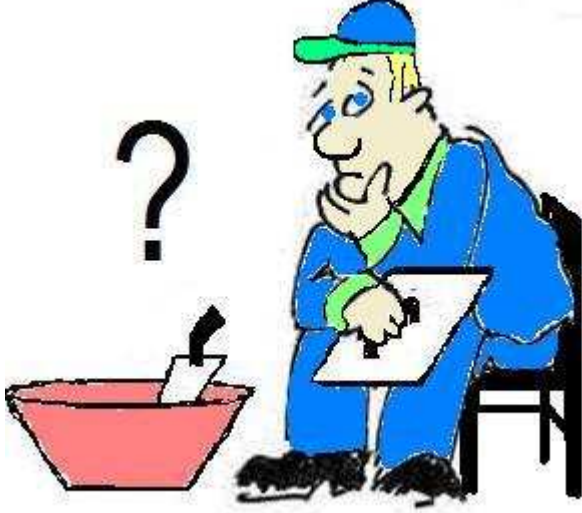
### 3.1 ERKEN DONMA OLMASI

Saten alçının su/alçı oranına dikkat etmeden karıştırma yapılması, mikserde çok uzun süre karıştırılması içerisine başka malzemeler katılması saten alçının erken donmasına neden olur.

yapılmamalıdır.

Su/alçı oranı 7/10 olacak şekilde alçı suyun üzerine sepelenmeli 3-4 dakika beklendikten sonra karıştırmaya başlanmalıdır. Karıştırma yapılan mikser fazla yüksek devirde çalıştırılmamalı ve uzun süre karıştırma

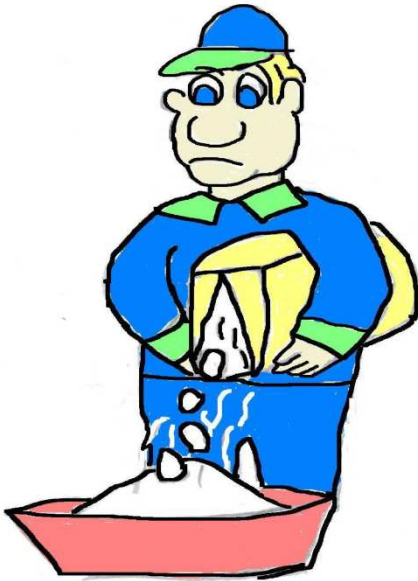
### 3.2 TORBADAN İRİ TANELER ÇIKMASI

Nakliye esnasında saten torbalarının ıslanması, üst üste 20 torbandan fazla ve nemli yerde istifleme yapılması torbanın içerisinden iri taneler çıkmasının sebeplerindedir.

Nakliye esnasında alçının ıslanmasını engelleyecek biçimde üzerinin örtülmesi, üst üste 20 torbandan fazla istifleme yapılmaması, depolanacak yerin nem almayan kuru bir yer olması iri taneler çıkması sorunun ortadan kaldıracaktır.

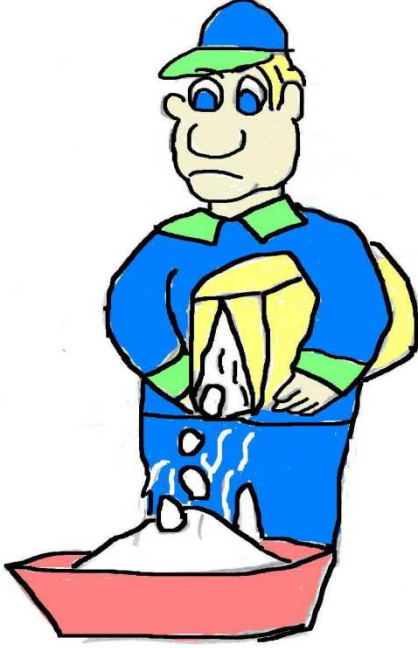
### 3.3 TOPAKLAŞMALAR OLMASI

Su/alçı oranına dikkat etmemek, alçı karıştırıldıktan sonra üzerine su ya da alçı ilavesi yapmak veya içerisine başka malzemeler katmak alçının topaklanmasına neden olur.

Saten sıva alçısı için su/alçı oranı 7/10 dur. Bu oran dikkat edilerek karıştırma yapılmalı, hazırlanan alçı bitmeden üzerine su alçı ekleyerek yeni harç karılmamalı ve saten alçısının içerisine başka malzemeler eklenmemelidir.

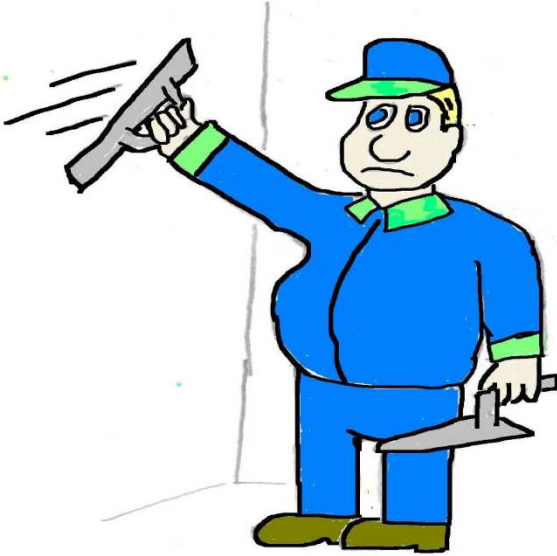
### 3.4 DUVARDA ÇİZİK OLUŞMASI

Saten alçının içerisinde yabancı maddeler bulunması( kum, mermer tozu) saten sürülecek duvarın pürüzlü ve temiz olmaması çizilme sorununa sebep olur.

Saten alçı duvara sürülmeden önce alt katmandaki sıvanın temiz ve pürüzsüz olmasına dikkat edilmelidir. Saten alçı ince sürüldüğü için içerisindeki en küçük yabancı maddeler bile duvarda çizik oluşmasına neden olacaktır. Çizilmelerin en büyük nedeni duvardan kopan taneciklerdir. Ayrıca saten alçının karıldığı malzemelerin ve suyun

temiz olmasına dikkat etmek gereklidir.

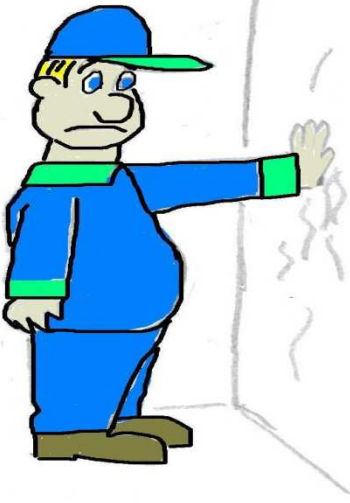
### 3.5 TOZUMA OLMASI

Su alçı oranına dikkat etmemek, uygulama yapılan duvarın çok kuru olması alçının tozuma yapması sebeplerindendir.

Saten alçı duvara uygulanmadan önce duvarın ıslanması gereklidir. Alt katmandaki sıva suya doyduğu için saten alçının suyunu emmeyecek ve tozuma olmayacaktır. Su/alçı oranına dikkat etmekte tozuma sorununu ortadan kaldıracaktır.

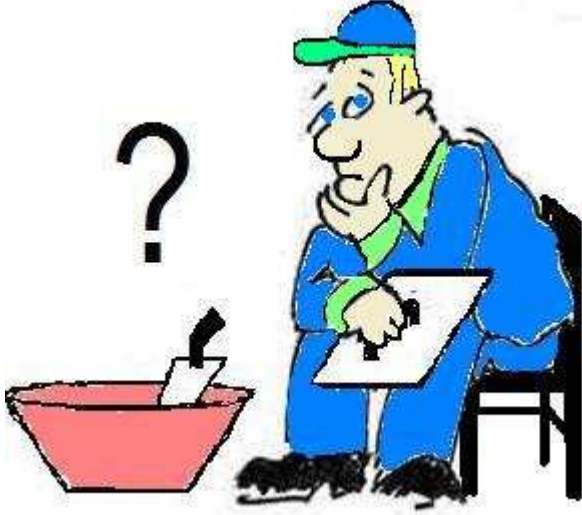
### 4.1 ERKEN DONMA OLMASI

Su alçı oranına dikkat etmemek, gereğinden fazla karıştırma yapmak, hazırlama sırasında kullanılan su ve malzemelerin kirli olması kartonpiyer alçısında erken donma yapar.

Kartonpiyer alçısında su/alçı oranı 7/10 dur. Su/alçı oranını değiştirmek, 2-3 dakikadan fazla karıştırmak, karıştırma sırasında kirli, bekletilmiş malzeme ve su kullanmak kartonpiyer alçısının erken donmasına neden olacaktır.

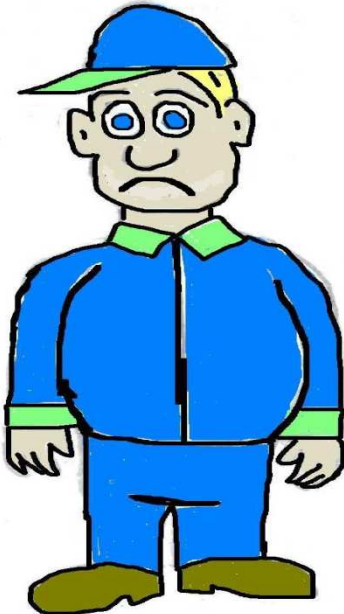
### 4.2 GEÇ DONMA OLMASI

Kartonpiyer alçısının geç donmasının nedenleri arasında su alçı oranına uymamak, kirli su, kirli malzeme kullanmak ve kalıba sürülen yağın kartonpiyer için uygun olmayan kalitesiz yağ olması vardır.

Kartonpiyer alçısı hazırlanırken kullanılan malzeme ve suyun temiz olması önemlidir. Su alçı oranına bağlı kalınmalı, kartonpiyer kalıbına kalitesiz ve gereğinden fazla yağ sürülmemelidir.

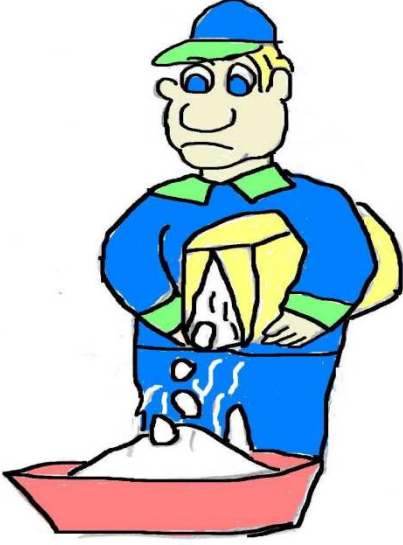
### 4.3 TORBADAN İRİ TANELER ÇIKMASI

Kartonpiyer alçısının içerisinden iri taneler çıkmasındaki sebep torbaların nakliye sırasında ıslanmaları nem almaları veya uygun olmayan depolama şartlarında tutulmuş olmalarıdır.

Kartonpiyer torbalarının nem almayan kuru yerlerde ve üst üste en fazla 30 torba olacak şekilde muhafaza edilmeleri gereklidir.

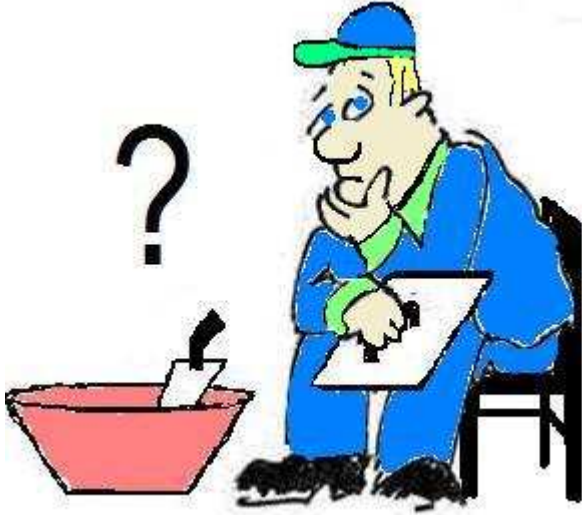
### 4.4 KALIPTAN ÇIKMAMASI

Kartonpiyer alçısının kalıptan çıkmamasının başlıca nedenleri arasında kalıp yağının az sürülmesi, kartonpiyer için uygun olmayan yağ kullanılması, kalıbın ince, bozuk, hatalı şekillerde tasarlanmış olması vardır.

Kartonpiyer kalıbına yeteri miktarda ve tüm yüzeyi kaplayacak şekilde kalıp yağı sürülmeli, alçıyı bozmadan çıkabilecek durumda tasarlanmış kalıplar kullanılmalı, ince kalıpları kullanmaktan kaçınılmalıdır.

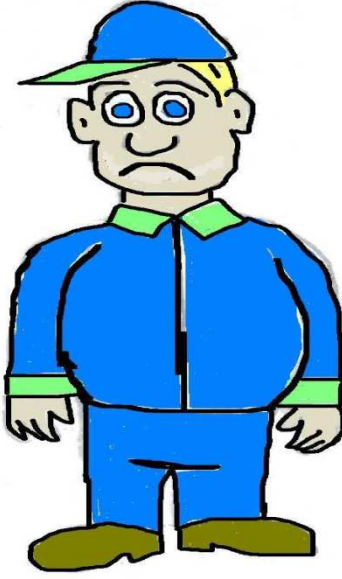
#### 4.5 DAYANIKLILIĞIN AZ OLMASI

Kartonpiyer alçısının mukavemetinin düşük olmasının nedenleri su alçı oranına dikkat etmemek, alçının içerisine dolgu amacıyla başka malzemeler katmak, karma işlemini tamamladıktan sonra su veya alçı eklemek vardır.

Kartonpiyer karılırken 7/10 olan su alçı oranına dikkat edilmeli, içerisine başka malzemeler katılmamalı ve karma işlemi bittikten sonra su ya da alçı eklememek gereklidir.

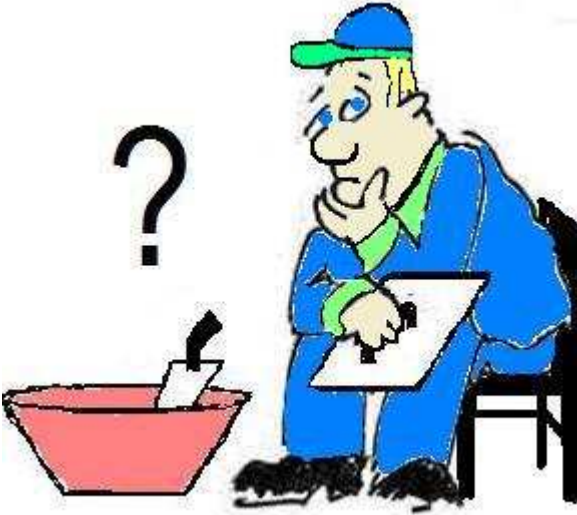
#### 4.6 TAKILIRKEN KIRILMASI

Kartonpiyer alçısının takma işlemi sırasında kırılmasının başlıca nedenleri arasında kalıp içine konulan keten kullanmamak ve alçının kalıptan erken çıkarılması vardır.

Kartonpiyer alçısını 7/10 su alçı oranıyla hazırlamak, kalıptan erken çıkarmamak ve gerekli miktarda keten kullanmak takarken kırılma sorununu ortadan kaldıracaktır.

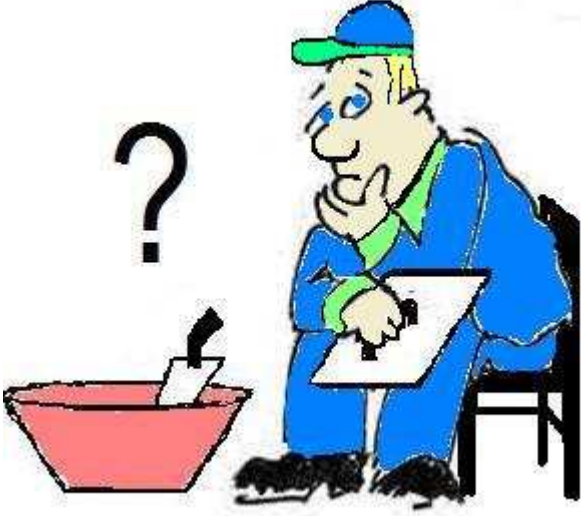
## 4.7 ÇATLAMA OLMASI

Kartonpiyerlerin çatlamasının nedenleri arasında birbirlerine takılan yapıştırılan kartonpiyer alçılarının aynı kurulukta olmamaları, yapıştırma yerlerindeki boşlukların tam olarak doldurulmamış olması, yeterli yapıştırıcı kullanılmaması ve su alçı oranına dikkat edilmemesi vardır.

kullanılmalıdır.

Su/alçı oranı 7/10 a dikkat edilmeli birbirlerine takılan ve yapıştırılan parçaların aynı kurulukta olmalı ve yeteri miktarda yapıştırıcı
